Vid fältbesök 2012-05-07 gjordes följande noteringar på Sveaskogs hygge vid Späckemåla, Oskarshamns kommun.

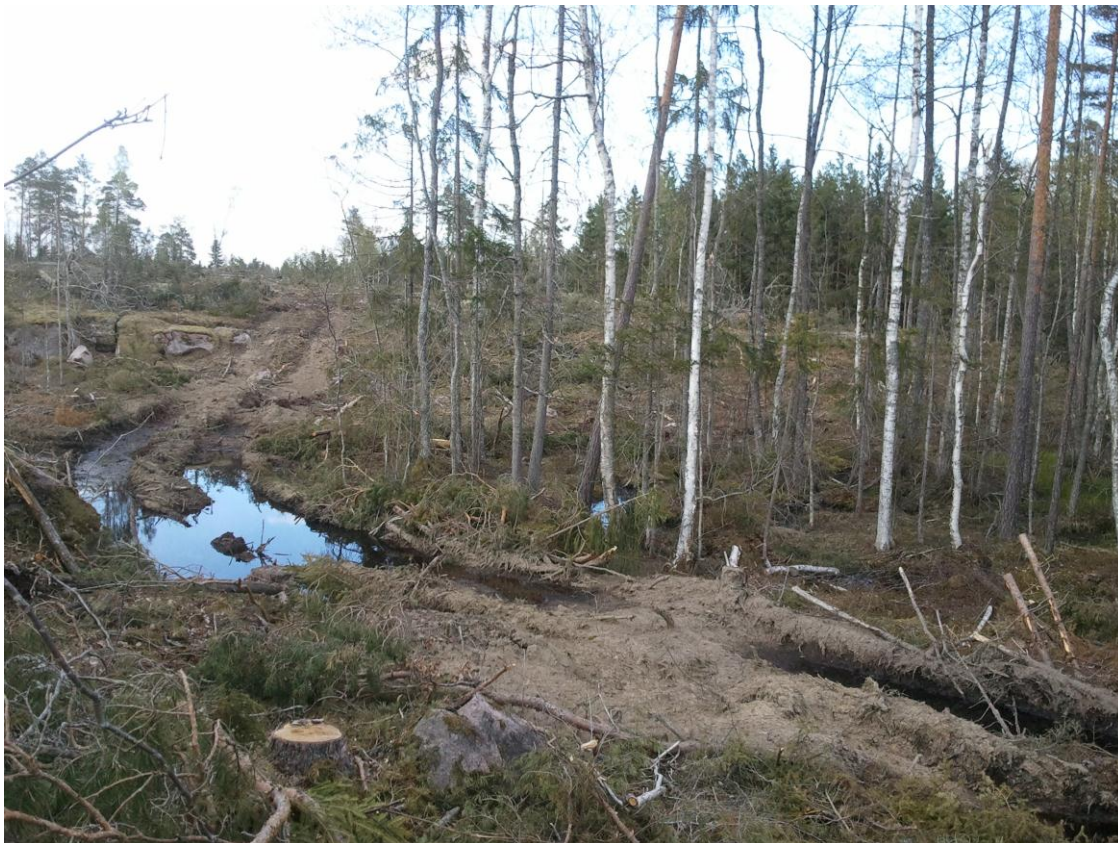
Koordinat (ca): 1546 113; 6369 535 - FSC kriterie 6.5.3 körskador

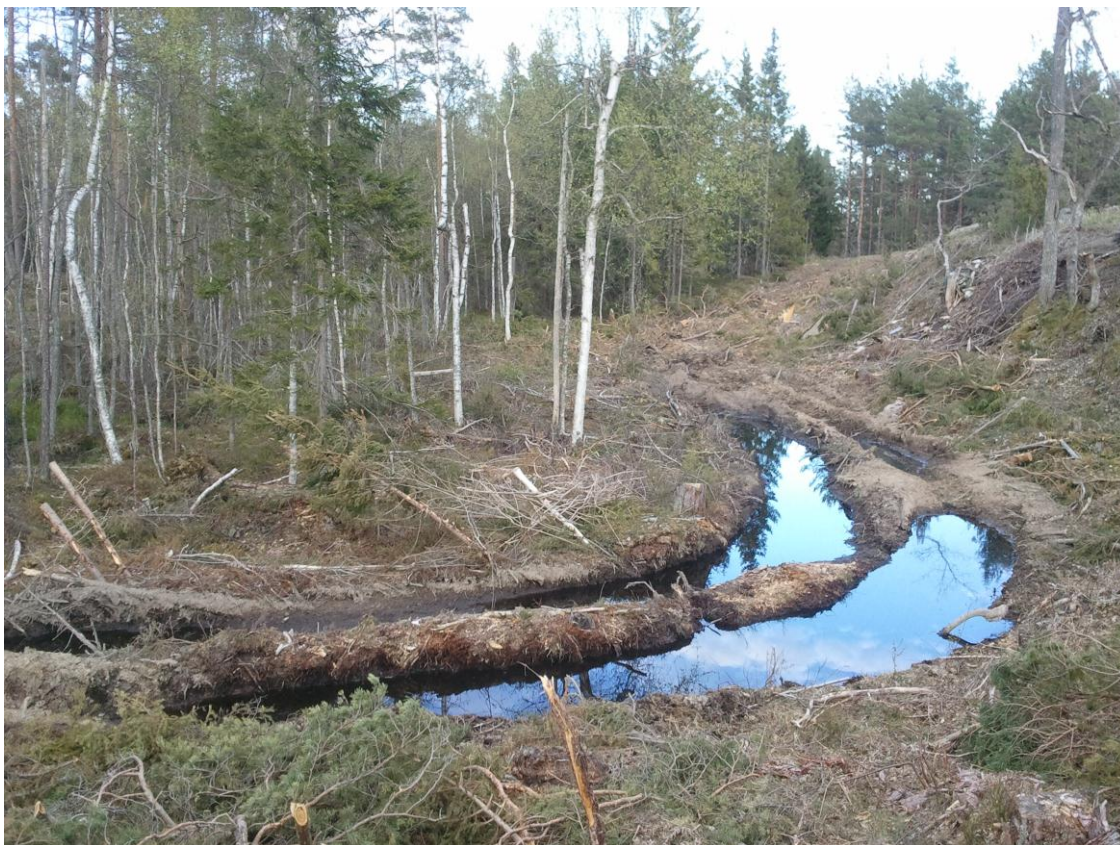
Koordinat (ca): 1546 113; 6369 535 - FSC kriterie 6.5.3 körskador

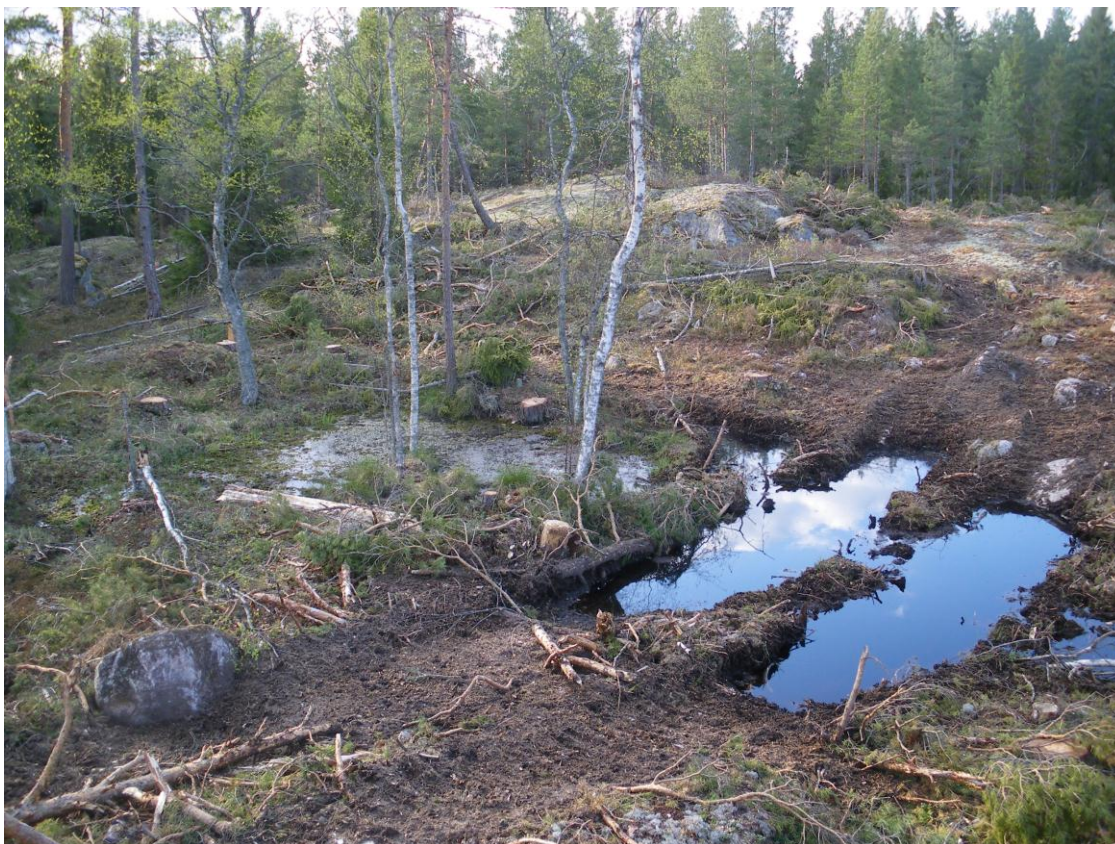
Koordinater ca: 1545 945; 6369 652 - FSC kriterie 6.5.3 körskador

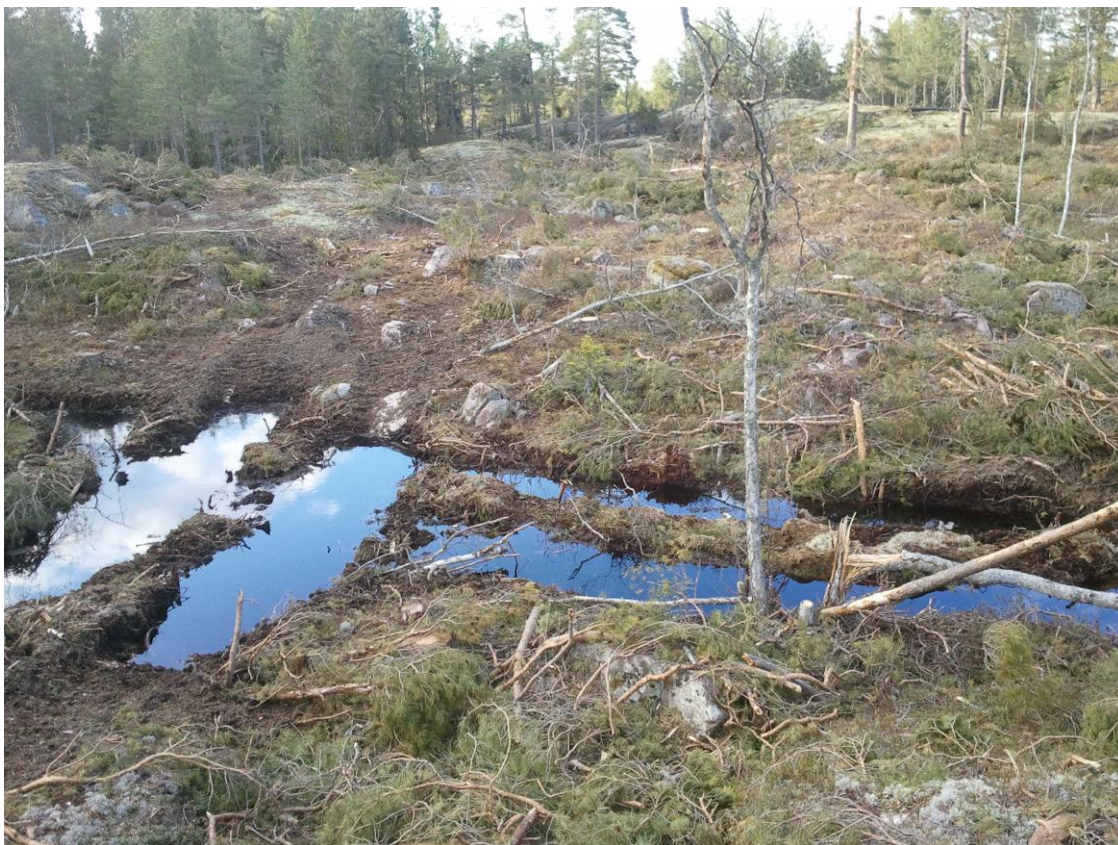
Koordinater ca: 1545 945; 6369 652 - FSC kriterie 6.5.3 körskador

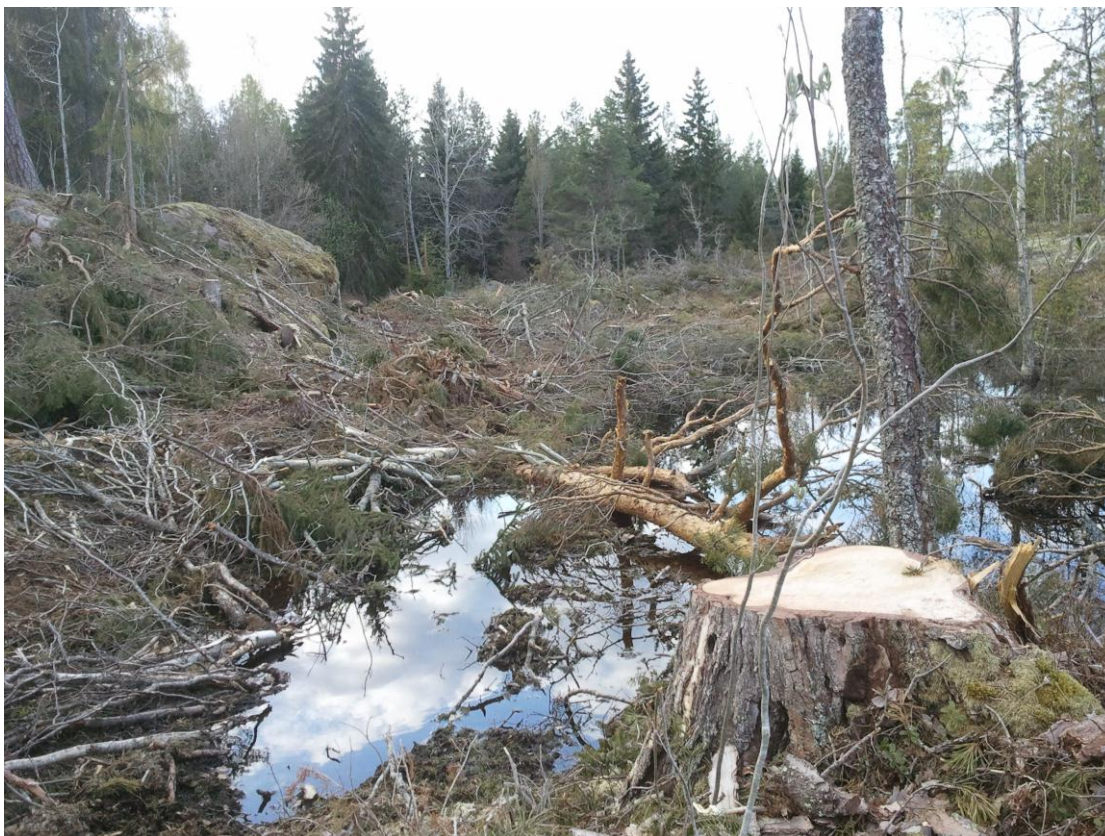
koordinater ca: 1545 907; 6369 573 - 6.3.18 naturvärdesträd

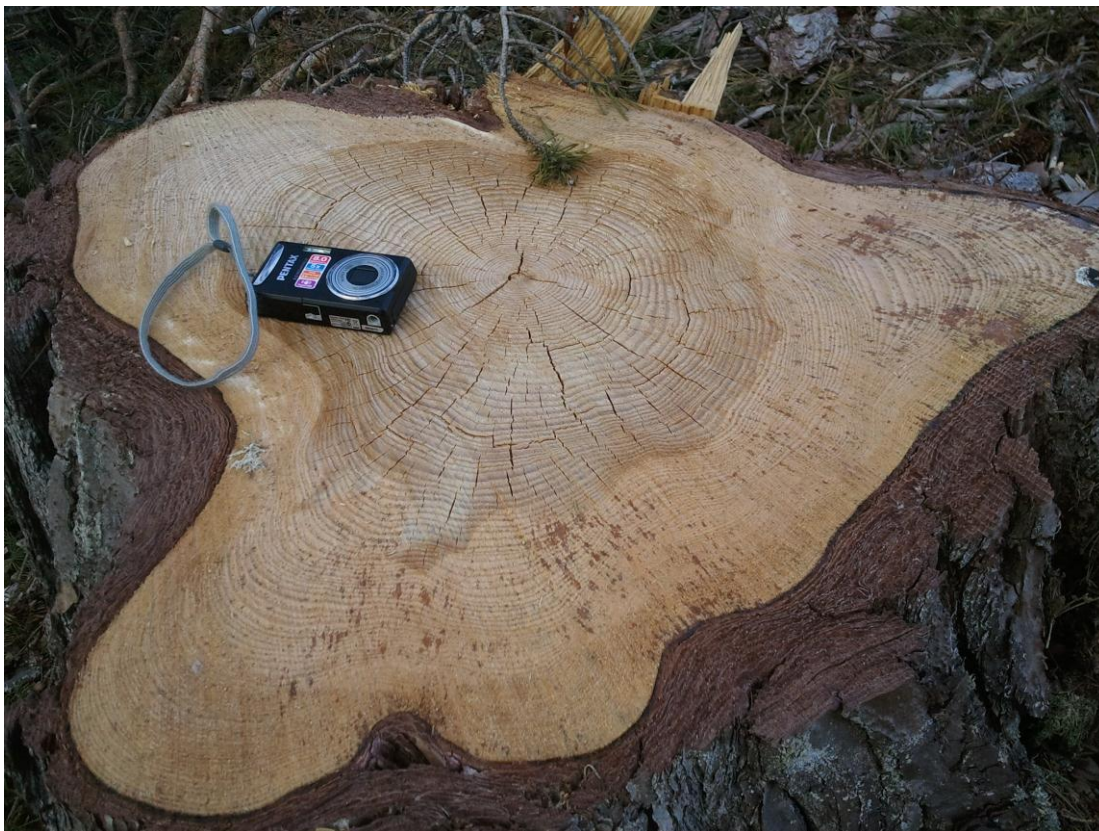
ca 125 år gammal tall – samma stubbe som på bilden ovan – huggen i kanten på blötmarken.

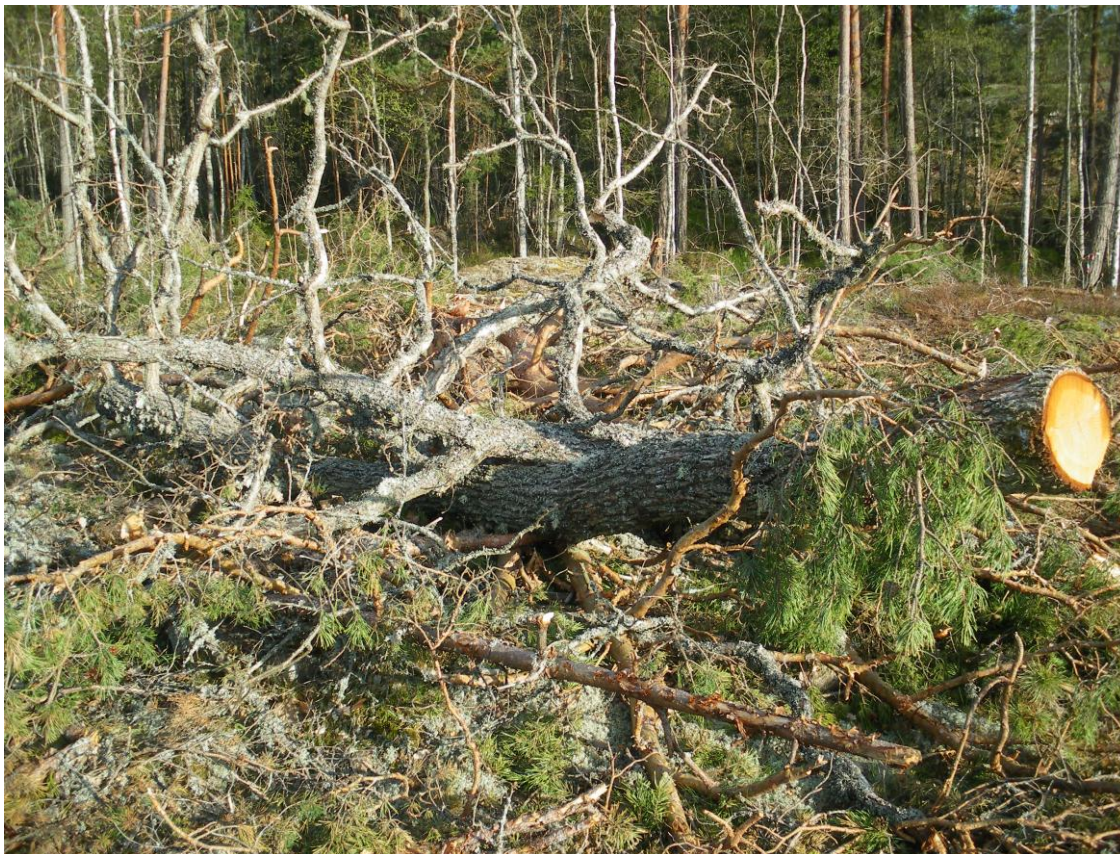
ca 100 år gammal senvuxen ek på berghäll – varför hugger man ner denna? - 6.3.18 naturvärdesträd

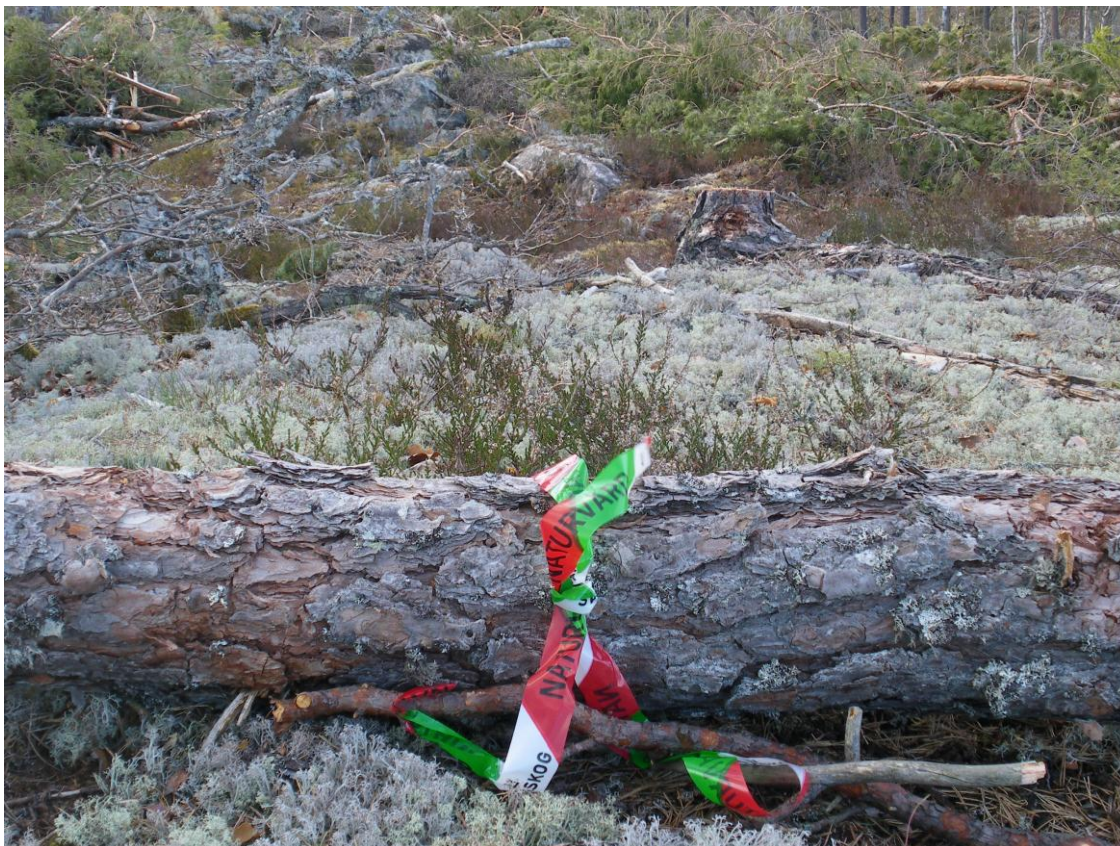
Träd med naturvårdsmarkering nedhuggen (det finns flera sådana exempel)
