**Dokumentation av fältbesök vid Sveaskogs avverkning 2012 vid Skogshyddan (Ölvedal), Oskarshamns kn**

Vid fältbesök vid Sveaskogs avverkning på Skogshyddan i vinter har Skogsgruppen gjort följande iakttagelser.

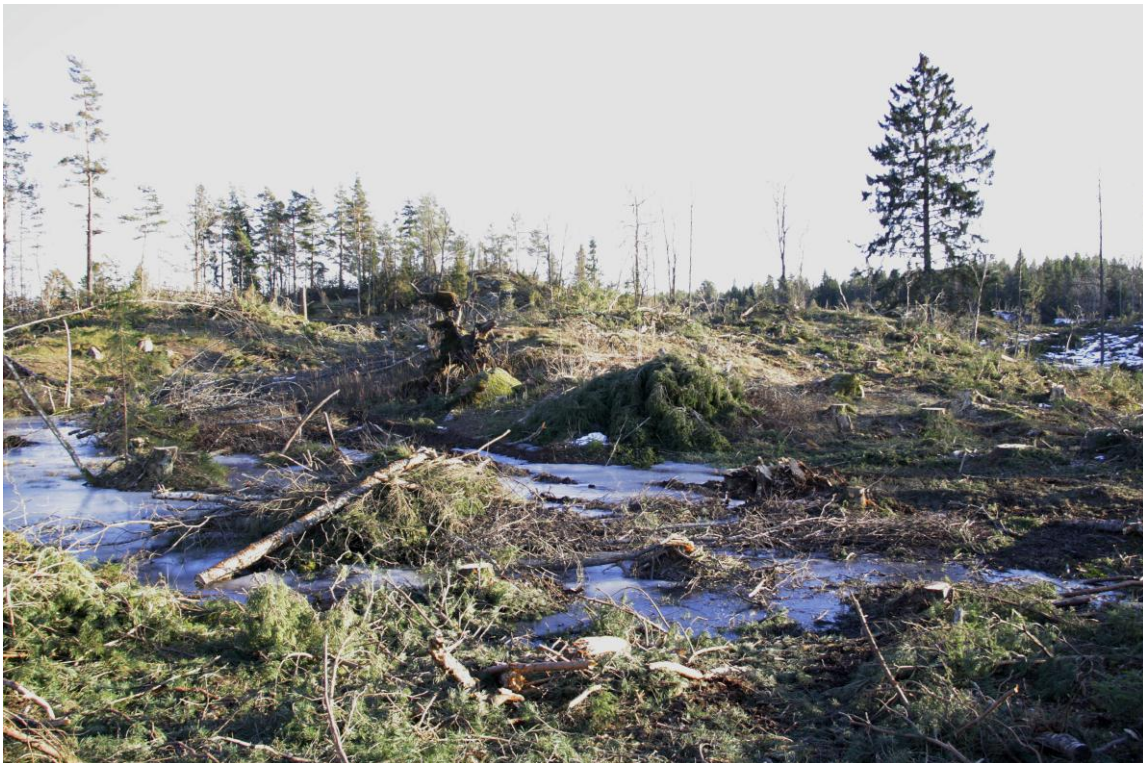
Huggit i vätan och ingen skyddszon lämnad.

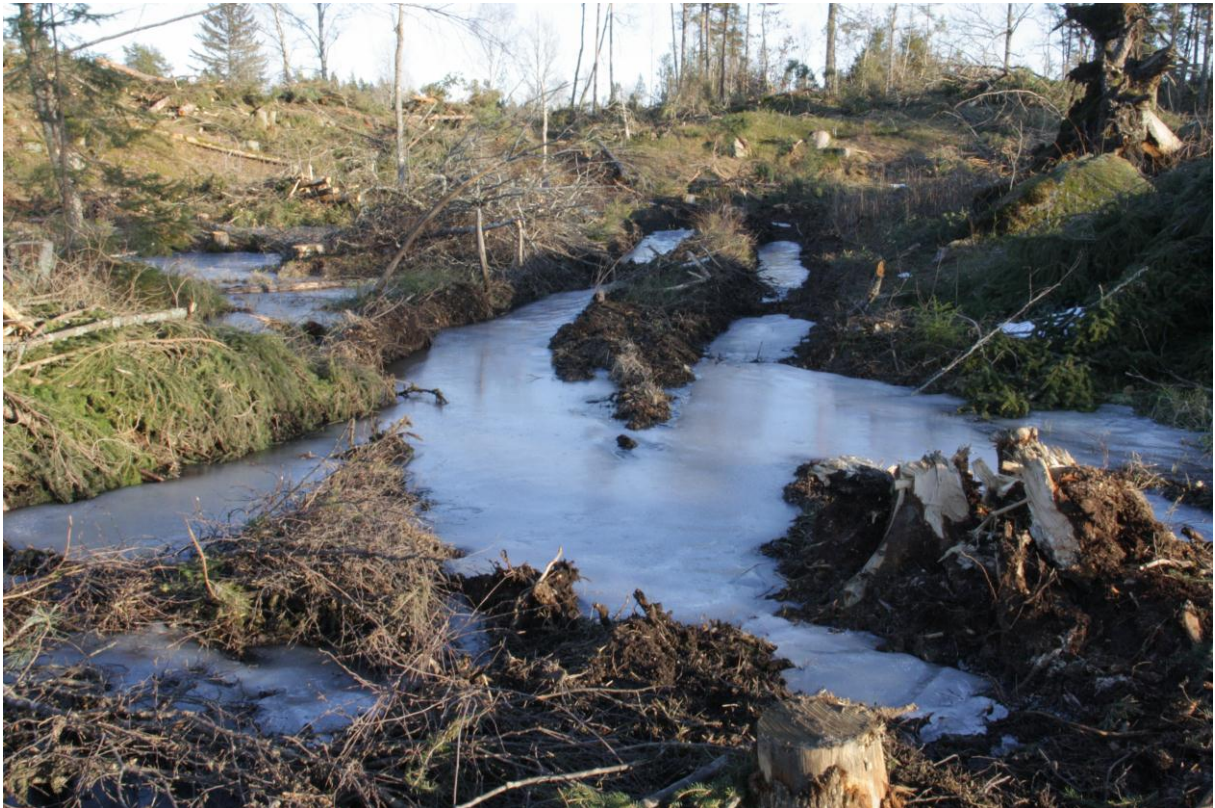
Kört och huggit i vätan. FSC kriterie 6.5.3 körskador. Skyddszon?

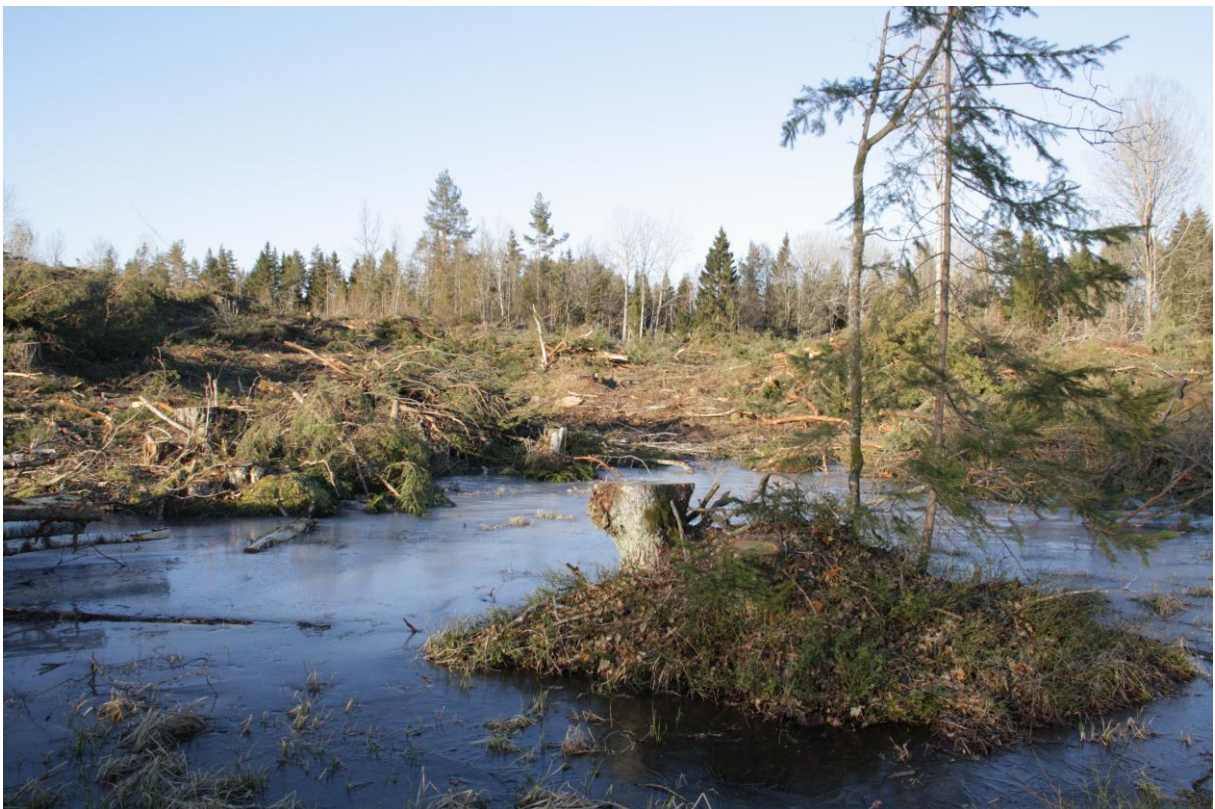
Ingen hänsyn till våtmarken! Var finns skyddszonen?

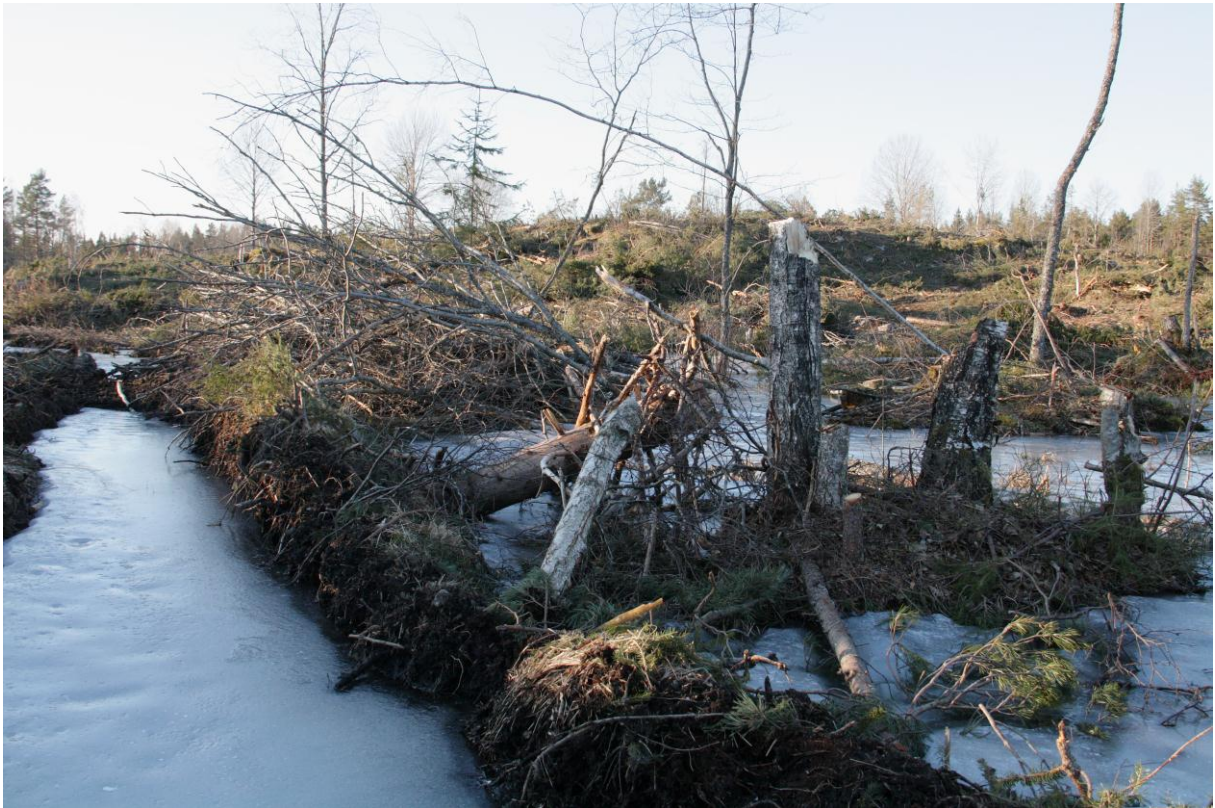
Kört i våtmark och huggit allt i densamma. FSC kriterie 6.5.3 körskador

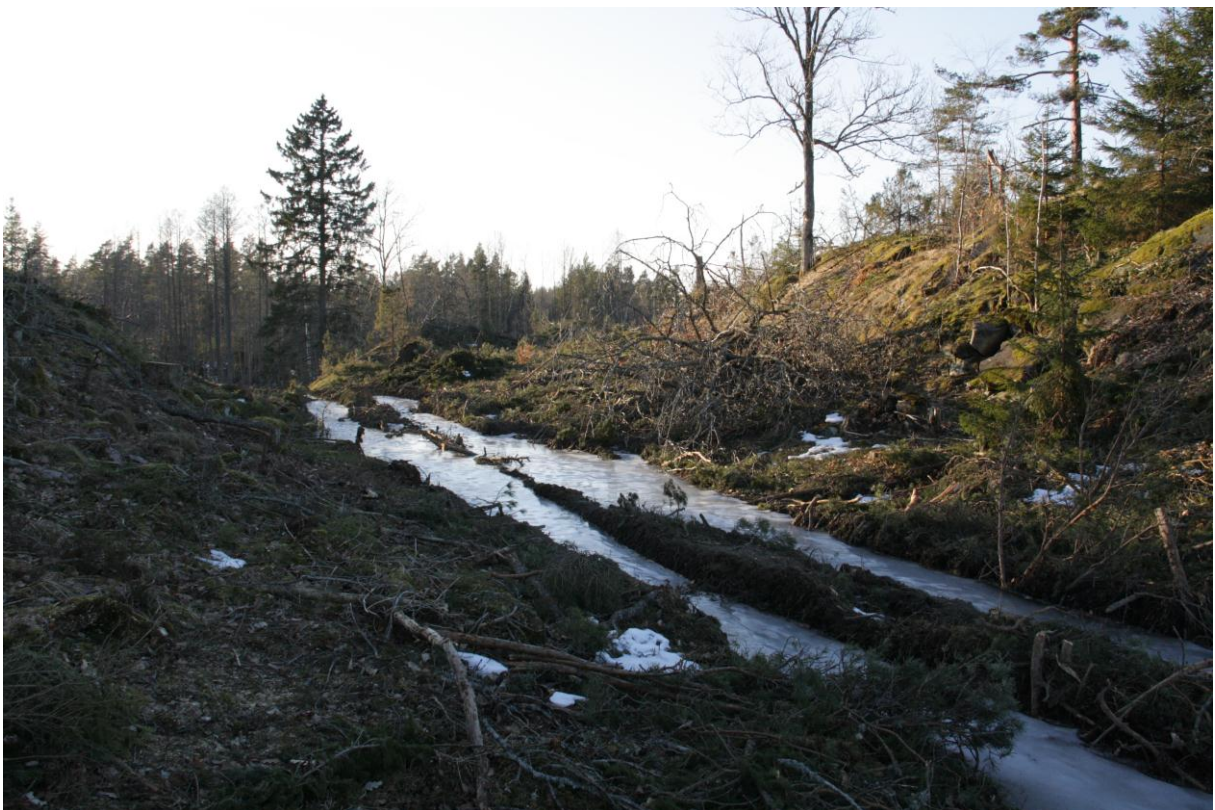
Huggit mellan berg och gjort körväg i mellanliggande väta. Skuggzoner borthuggna.

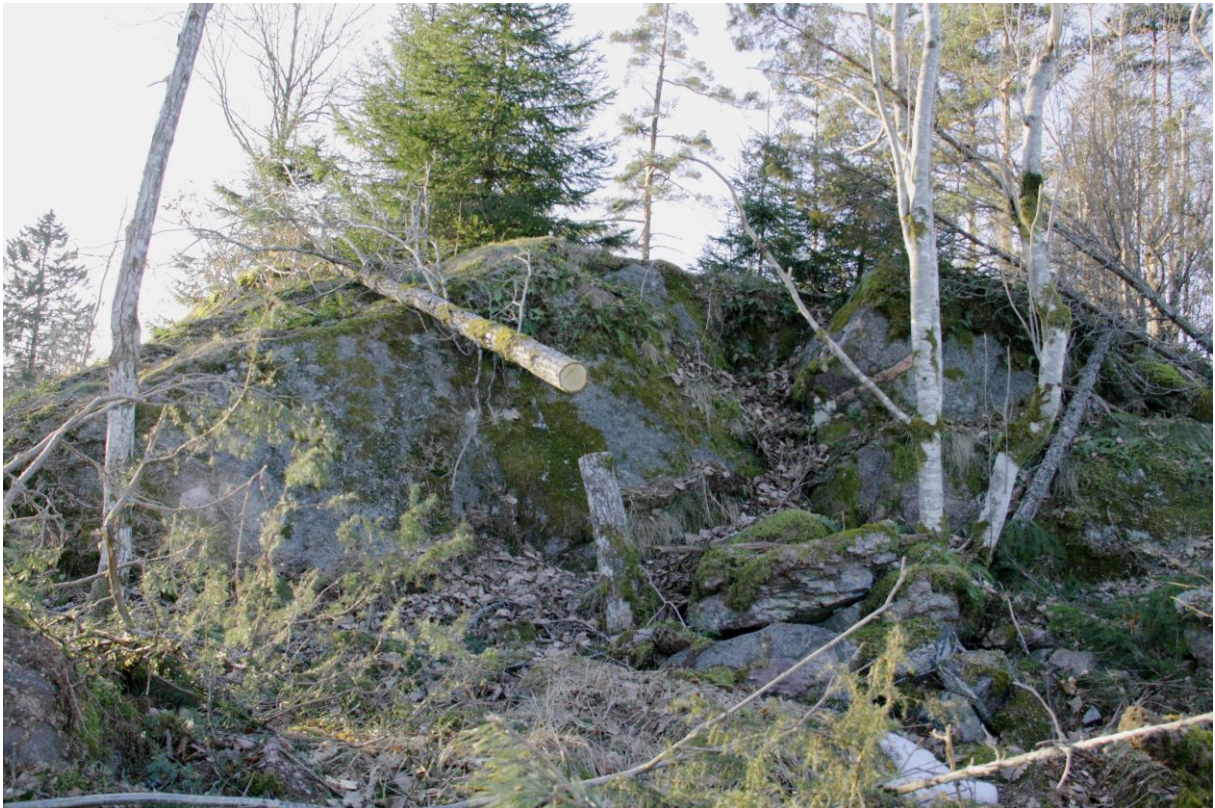
Huggning mellan berg. Skuggzoner borthuggna.

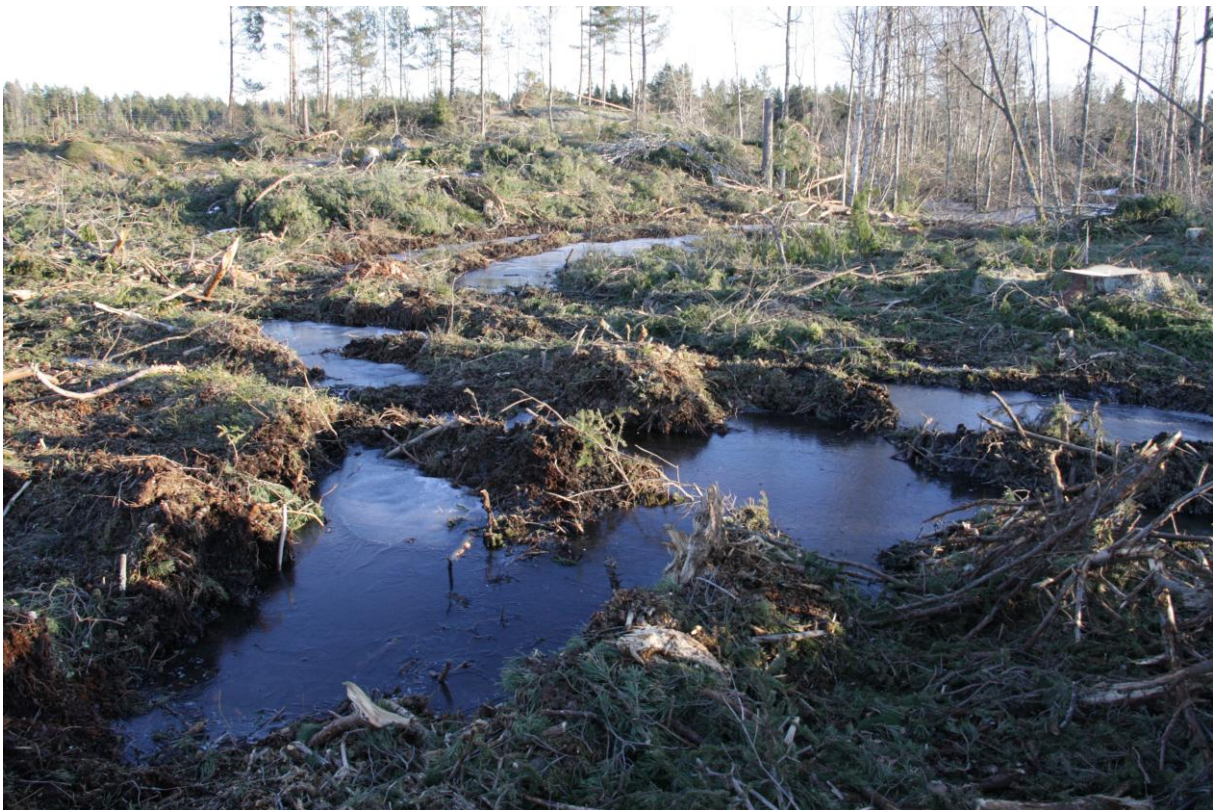
Körväg i våtmarken. FSC kriterie 6.5.3 körskador

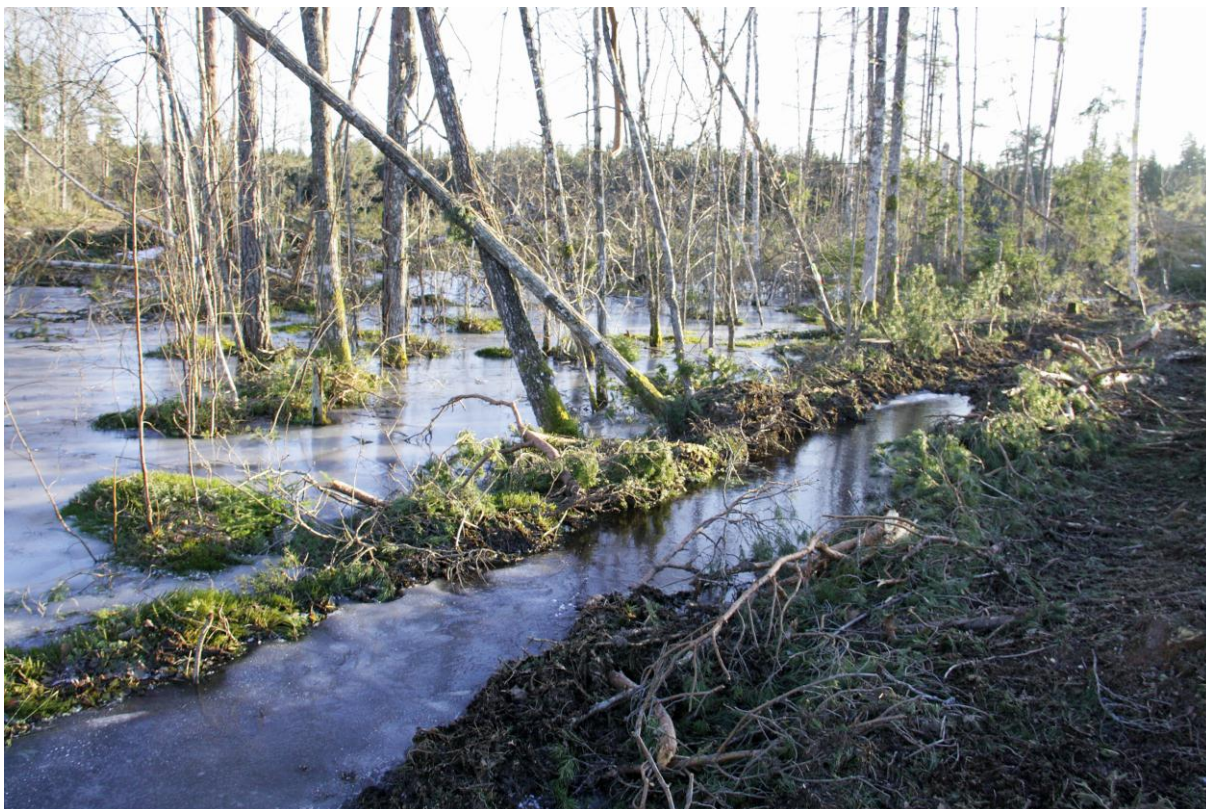
Körväg i vätan. FSC kriterie 6.5.3 körskador.

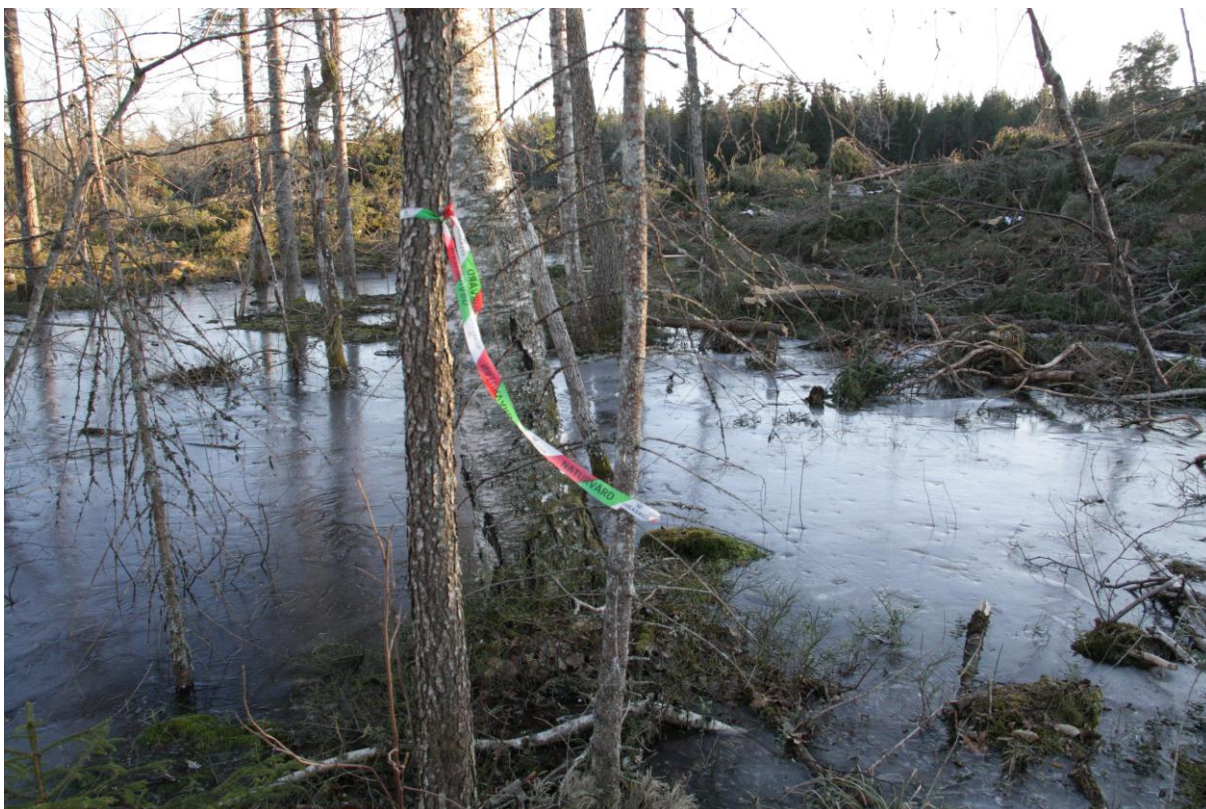
Hänsynsmarkering för naturvård sitter ute i våtmarken.

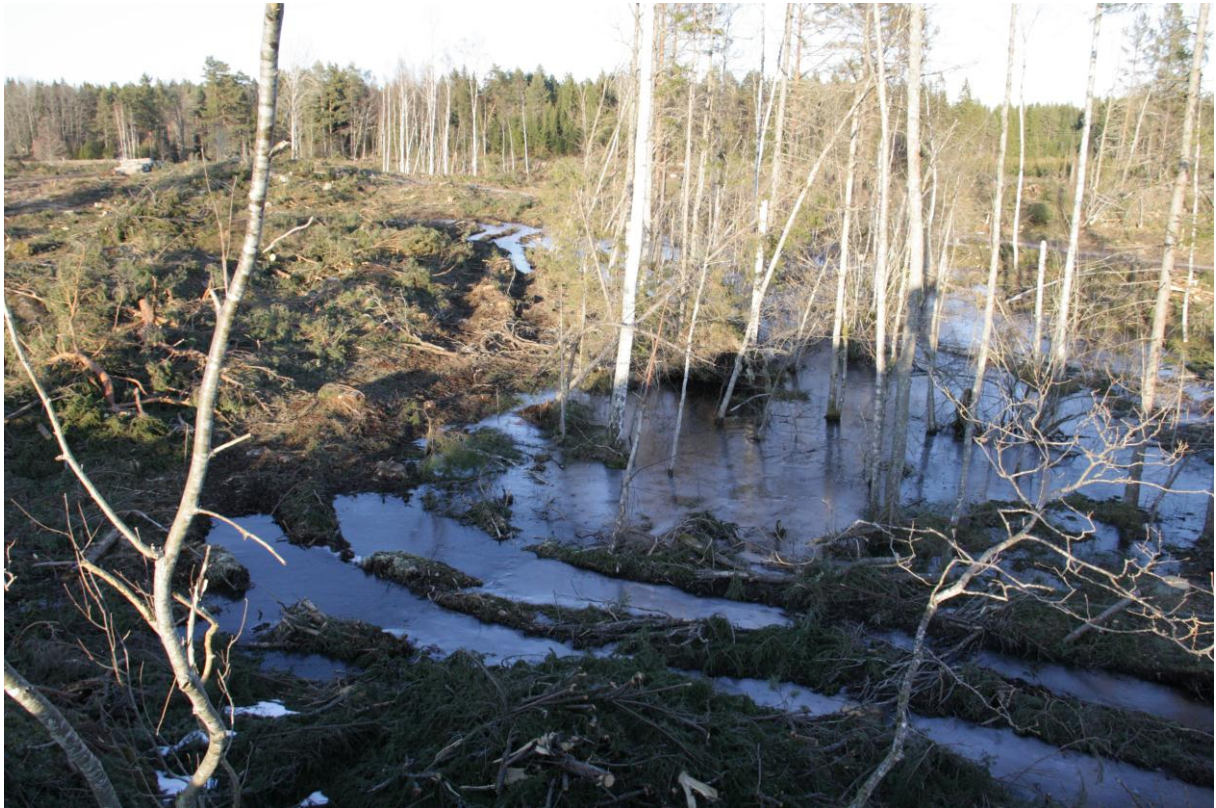
Körväg rakt igenom våtmarken. FSC kriterie 6.5.3 körskador.
